LA REHABILITACIÓN DEL CLAUSTRO BARROCO DE SAN DOMINGO DE INCA. PROYECTO DE RESTAURACIÓN, ASPECTOS TÉCNICOS Y FORMALES

ÓSCAR ROMERO CROSA

OBRAS DE REHABILITACIÓN Y REFORMA DEL CLAUSTRO DE SAN DOMINGO FASE ACABADOS

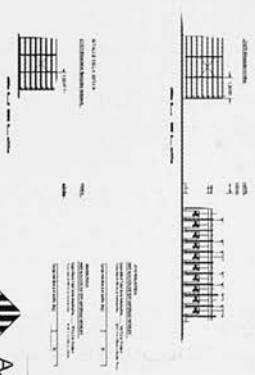
SECCIONS
AUTAJAMEN-
D'INCA
1990

CONVENT DE SANT DOMÈNEC
BIBLIOTECAMINICIPAL I
ARXIU HISTÒRIC DINCA
FASE ADJUNT
12a
